## 5.2.1 มีการตรวจวัดความเข้มของแสงสว่าง (โดยอุปกรณ์การตรวจวัดความเข้มของแสงสว่างที่ได้มาตรฐาน) และดำเนินการแก้ไขตามที่มาตรฐานกำหนด

### รายงานการประเมินด้านความปลอดภัย อาชีวอนามัย และสภาพแวดล้อมในการทำงาน

รายงานการประเมินด้านความปลอดภัย อาชีวอนามัย และสภาพแวดล้อมในการทำงาน  
หอสมุดรัฐสภา ชั้น 9 พื้นที่ให้บริการชั้น 9 ลอย โซนกลาง และชั้น 10 และสำนักงานบริหาร  
สำนักงานเลขาธิการสภาผู้แทนราษฎร อาคารรัฐสภา

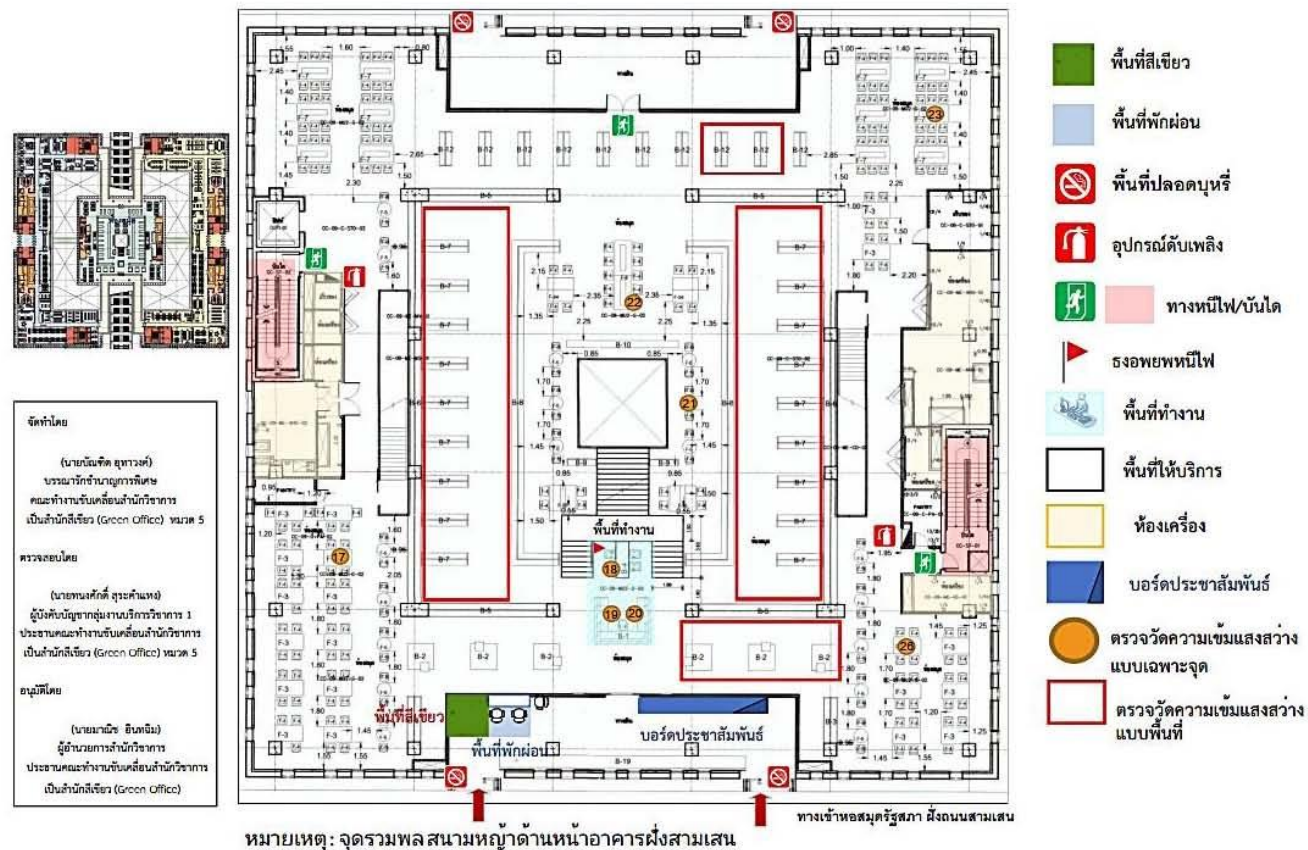
ภาพที่ 2 แผนผังแสดงจุดตรวจวัดด้านแสงสว่าง หอสมุดรัฐสภา ชั้น 9 โซนกลาง อาคารรัฐสภา

จากการสำรวจพื้นที่ตรวจวัดสภาพแวดล้อมในการทำงานด้านแสงสว่างแบบพื้นที่ทั่วไป และแบบใช้สายตามองเฉพาะจุด บริเวณหอสมุดรัฐสภา ชั้น 9 ชั้น 10 และพื้นที่ให้บริการ ชั้น 9 ลอย โชนกลาง และสำนักวิชาการ พบว่า มีค่ามาตรฐานความเข้มของแสงสว่างต่ำกว่าค่าเกณฑ์มาตรฐานในหลายพื้นที่ และหลายจุด โดยมีสาเหตุมาจากหลอดไฟเดิมมีกำลังวัตต์น้อย ประกอบกับหลอดไฟเป็นประเภท Warm light ซึ่งให้แสงสีนวล และมีจำนวนหลอดไฟไม่เพียงพอในหลายพื้นที่ ทำให้แสงสว่างต่ำกว่าค่าเกณฑ์มาตรฐานไม่เพียงพอต่อการปฏิบัติงาน (ตารางแนบท้ายประกาศ) ลงวันที่ 27 พฤศจิกายน พ.ศ. 2560 ได้กำหนดไว้ ซึ่งในระยะยาวอาจส่งผลกระทบต่อสุขภาพสายตาของผู้ปฏิบัติงานได้ โดยรายละเอียดจุดตรวจวัดดังแสดงในภาพที่ 2 แผนผังแสดงจุดตรวจวัดด้านแสงสว่าง หอสมุดรัฐสภา ชั้น 9 โชนกลาง อาคารรัฐสภา ภาพที่ 3 แผนผังแสดงจุดตรวจวัดด้านแสงสว่าง และจุดตรวจวัดด้านฝุ่นละออง หอสมุดรัฐสภา ชั้น 10 และพื้นที่ให้บริการ ชั้น 9 ลอย โชนกลาง อาคารรัฐสภา และภาพที่ 4 แผนผังแสดงจุดตรวจวัดด้านแสงสว่าง สำนักวิชาการ อาคารรัฐสภา ส่วนผลค่าแสงสว่างที่วัดได้เป็นหน่วยลักซ์ (Lux) ตามรายละเอียดตารางที่ 1 ผลการตรวจวัดและวิเคราะห์สภาวะการทำงานเกี่ยวกับแสงสว่างแบบพื้นที่ และตารางที่ 2 ผลการตรวจวัดสภาวะการทำงานเกี่ยวกับแสงสว่างแบบใช้สายตามองเฉพาะจุด

| เวลาตรวจวัด | พื้นที่ตรวจวัด | ลักษณะงาน | ผลการตรวจวัด (Lux) | | ค่าเกณฑ์มาตรฐานเฉลี่ย/ต่ำสุด | ผลการประเมิน <sup>1</sup><br>(เป็นไปตามเกณฑ์/<br>ไม่เป็นไปตามเกณฑ์) | ข้อเสนอแนะเพื่อการปรับปรุง |
|---|---|---|---|---|---|---|---|
| | 3. โชนบริการสื่อสตัททัศน์วัสดุ | ห้องสืบค้นหนังสือ | 77 | 47 | 300/150 | ไม่เป็นไปตามเกณฑ์<br>(เพราะค่าเฉลี่ยและค่าต่ำสุดที่วัดได้มีค่าต่ำกว่าเกณฑ์มาตรฐานทั้งหมด) | ควรเปลี่ยนมาใช้หลอดไฟประเภท LED ที่มีความสว่างมากขึ้น และติดตั้งหลอดไฟเพิ่มเติมเพื่อเพิ่มแสงสว่าง |
| | 7. โชนหนังสือ<br>(วทศ530 - วทศ900) | ห้องสืบค้นหนังสือ | 288 | 241 | 300/150 | ไม่เป็นไปตามเกณฑ์<br>(เพราะค่าเฉลี่ยที่วัดได้มีค่าต่ำกว่าเกณฑ์มาตรฐาน) | ควรเปลี่ยนมาใช้หลอดไฟประเภท LED ที่มีความสว่างมากขึ้น |
| | 8. โชนหนังสือกฎหมาย<br>(ภาษาอังกฤษ) | ห้องสืบค้นหนังสือ | 265 | 122 | 300/150 | ไม่เป็นไปตามเกณฑ์<br>(เพราะค่าเฉลี่ยและค่าต่ำสุดที่วัดได้มีค่าต่ำกว่าเกณฑ์มาตรฐานทั้งหมด) | ควรเปลี่ยนมาใช้หลอดไฟประเภท LED ที่มีความสว่างมากขึ้น |

1. บริเวณที่แสงสว่างต่ำกว่าเกณฑ์มาตรฐานตามที่กฎหมายกำหนด เช่น โชนบริการสื่อโสตทัศนวัสดุ ห้องรับรองสอบถามข้อมูล หรือตำแหน่งการทำงานของ คุณธัญญาภรณ์ คุณศรดา ฯลฯ เสนอแนะควรเปลี่ยนมาใช้หลอดไฟประเภท LED ที่มีกำลังวัตต์ที่มากขึ้น เพื่อเพิ่มแสงสว่างให้กับผู้ปฏิบัติงาน

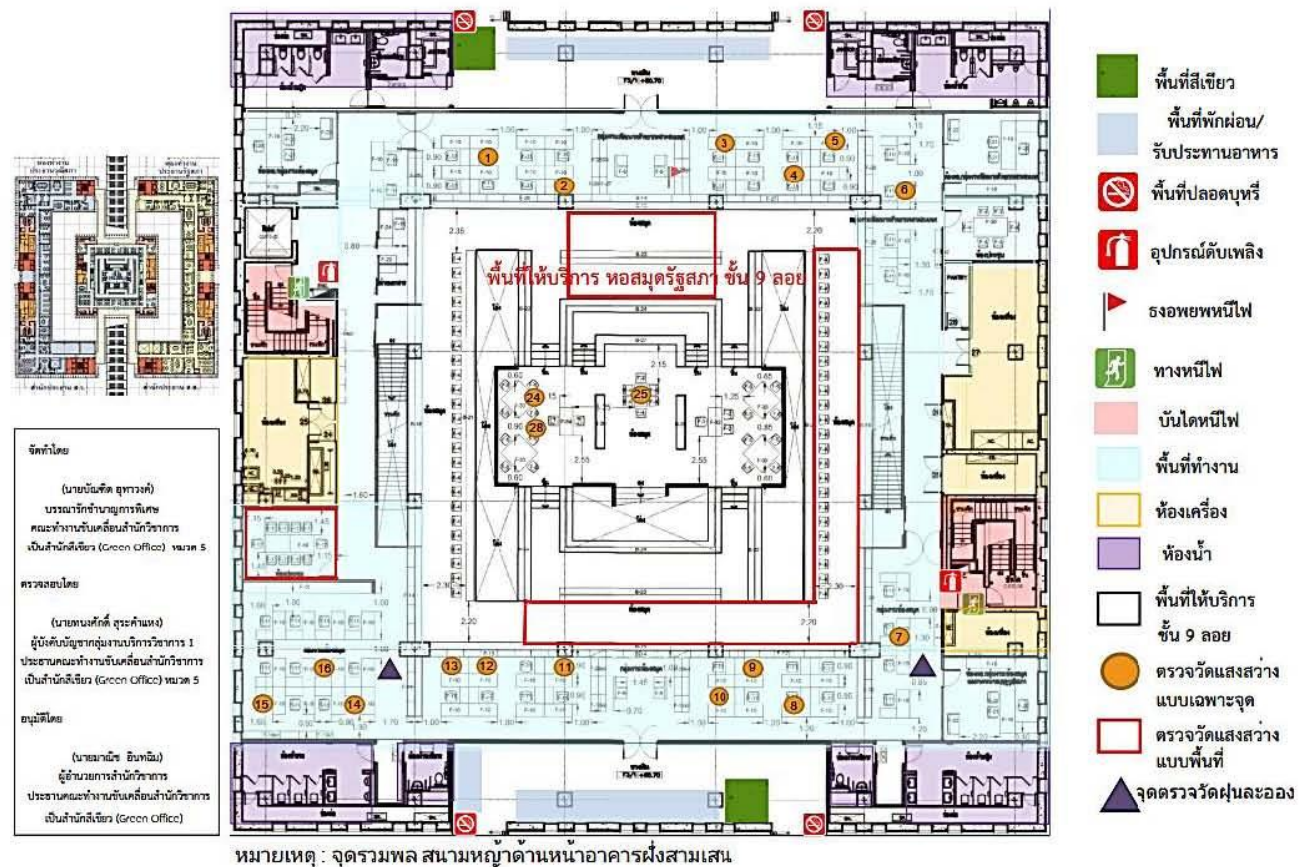
ภาพที่ 3 แผนผังแสดงจุดตรวจวัดด้านแสงสว่าง และจุดตรวจวัดด้านฝุ่นละออง หอสมุดรัฐสภา ชั้น 10 และพื้นที่ให้บริการ ชั้น 9 ลอย โชนกลาง อาคารรัฐสภา

การเก็บตัวอย่างฝุ่นละออง โดยนำตัวอย่างที่เก็บมาจำนวน 2 จุด มาวิเคราะห์ในห้องปฏิบัติการ โดยวิธีการชั่งน้ำหนัก พบว่า มีค่าไม่เกินมาตรฐานตามคำแนะนำความปลอดภัยของ OSHA (Occupational Safety and Health Administration) โดยรายละเอียดจุดตรวจวัดดังแสดงในภาพที่ 3 แผนผังแสดงจุดตรวจวัดด้านแสงสว่าง และจุดตรวจวัดด้านฝุ่นละออง หอสมุดรัฐสภา ชั้น 10 และพื้นที่ให้บริการ ชั้น 9 ลอย โชนกลาง อาคารรัฐสภา และตารางที่ 3 ผลการตรวจวัดและวิเคราะห์ระดับความเข้มข้นของสารเคมีอันตรายสามารถสรุปได้ดังนี้

| ลำดับ | ชื่อสาร | จุดเก็บตัวอย่าง | จำนวนลูกจ้าง<br>ที่สัมผัสกับ<br>สารเคมี<br>อันตราย | ชื่อเครื่องมือ<br>และวัสดุ<br>อุปกรณ์ที่ใช้<br>เก็บตัวอย่าง | อัตราการดูด<br>(ลิตร/นาที) | ระยะเวลา<br>ที่เก็บ<br>ตัวอย่าง<br>(ชั่วโมง) | วันที่<br>วิเคราะห์ | ชื่อเครื่องมือ<br>วิเคราะห์ | ระดับความ<br>เข้มข้นที่<br>วิเคราะห์ได้<br>(mg/m <sup>3</sup> ) | ขีดจำกัดความ<br>เข้มข้น<br>(TLVs)<br>(mg/m <sup>3</sup> ) <sup>1</sup> | การ<br>ประเมินผล<br>(เกิน/<br>ไม่เกิน) |
|---|---|---|---|---|---|---|---|---|---|---|---|
| 1 | Inhalable Dust | กลุ่มพัฒนา<br>ทรัพยากร<br>สารสนเทศ | 10 – 12 คน | PVC filter | 2.02 | 1 | 08/03/66 | เครื่องชั่งน้ำหนัก | ตรวจไม่พบ | 15 <sup>(*)</sup> | ไม่เกิน |
| 2 | Inhalable Dust | ชั้นหนังสือ<br>ห้องสมุดชั้น 10 | 3 – 4 คน | PVC filter | 2.02 | 1 | 08/03/66 | เครื่องชั่งน้ำหนัก | ตรวจไม่พบ | 15 <sup>(*)</sup> | ไม่เกิน |

4. ควรมีการตรวจสภาพการมองเห็น (Vision test) ของผู้ปฏิบัติงานประจำปี และควรดำเนินการตรวจวัดระดับความเข้มของแสงสว่าง อย่างน้อยปีละ 1 ครั้ง
5. แนะนำให้ทำความสะอาดพื้นพรมบริเวณพื้นที่ปฏิบัติงาน เพื่อลดการสะสมของฝุ่นละออง

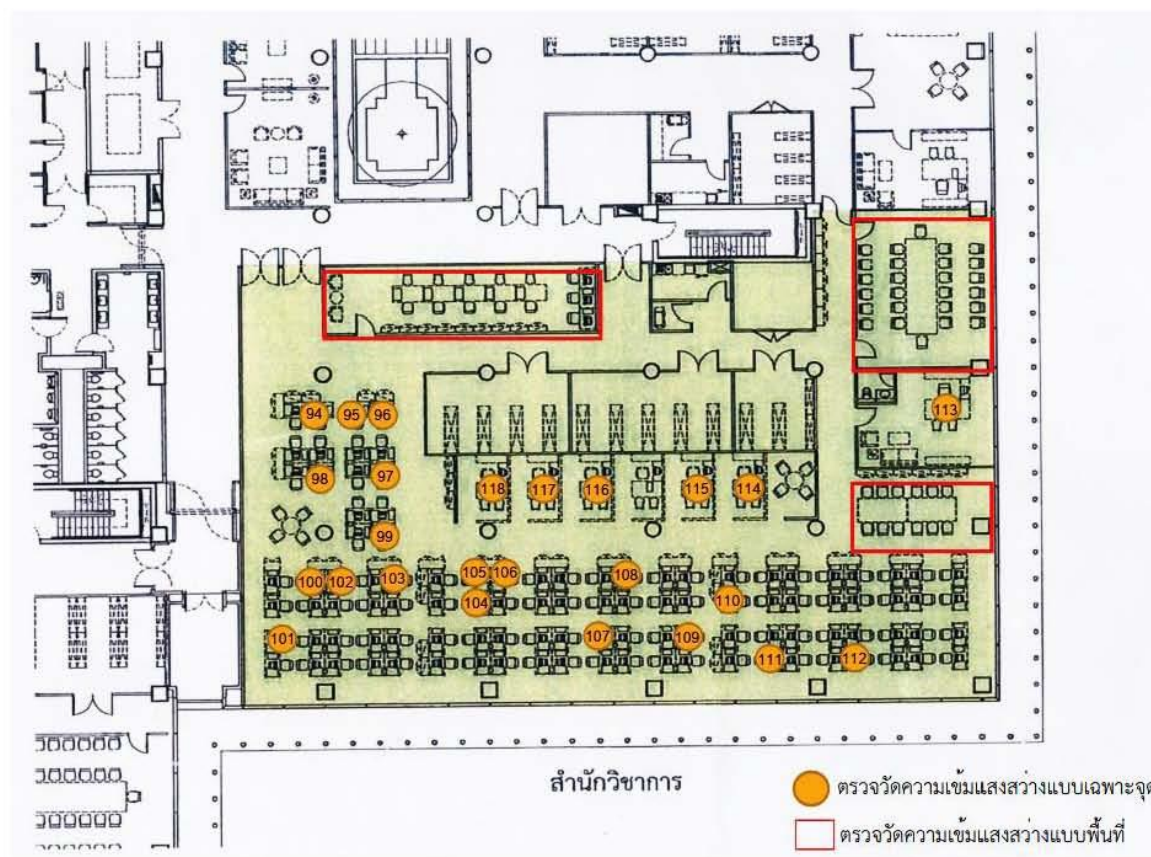
ภาพที่ 4 แผนผังแสดงจุดตรวจวัดด้านแสงสว่าง สำนักวิชาการ อาคารรัฐสภา

| เวลาตรวจวัด | พื้นที่ตรวจวัด | ลักษณะงาน | ผลการตรวจวัด (Lux) | | ค่าเกณฑ์มาตรฐานเฉลี่ย/ต่ำสุด | ผลการประเมิน <sup>1</sup><br>(เป็นไปตามเกณฑ์/ไม่เป็นไปตามเกณฑ์) | ข้อเสนอแนะเพื่อการปรับปรุง |
|---|---|---|---|---|---|---|---|
| | 9. ห้องรับรองสอบถามข้อมูล | ห้องสำนักงาน | 288 | 245 | 300/150 | ไม่เป็นไปตามเกณฑ์<br>(เพราะค่าเฉลี่ยที่วัดได้มีค่าต่ำกว่าเกณฑ์มาตรฐาน) | ควรเปลี่ยนมาใช้หลอดไฟประเภท LED ที่มีความสว่างมากขึ้น |

| เวลาตรวจวัด | ชื่อ-สกุลของลูกจ้าง | ลักษณะงาน/พื้นที่ | ค่าที่วัดได้ (ลักซ์) | ค่าความเข้มของแสงสว่างบริเวณพื้นที่โดยรอบ <sup>1</sup> (ลักซ์) | | ค่ามาตรฐานความเข้มของแสงสว่าง (ลักซ์) | ผลการประเมิน <sup>2</sup> (เป็นไปตามเกณฑ์/ไม่เป็นไปตามเกณฑ์) | ข้อเสนอแนะเพื่อการปรับปรุง |
|---|---|---|---|---|---|---|---|---|
| 09.30 – 13.00 | 34. คุณเปรม | งานบันทึกเอกสาร | 365 | - | - | 400 - 500 | ไม่เป็นไปตามเกณฑ์ | พบหลอดไฟชำรุด 2 ดวง ควรเปลี่ยนหลอดไฟที่ชำรุด เพื่อเพิ่มแสงสว่าง |

| เวลาตรวจวัด | ชื่อ-สกุลของลูกจ้าง | ลักษณะงาน/พื้นที่ | ค่าที่วัดได้ (ลักซ์) | ค่าความเข้มของแสงสว่างบริเวณพื้นที่โดยรอบ <sup>1</sup> (ลักซ์) | | ค่ามาตรฐานความเข้มของแสงสว่าง (ลักซ์) | ผลการประเมิน <sup>2</sup> (เป็นไปตามเกณฑ์/ไม่เป็นไปตามเกณฑ์) | ข้อเสนอแนะเพื่อการปรับปรุง |
|---|---|---|---|---|---|---|---|---|
| 09.30 – 13.00 | 47. คุณภาพร | งานบันทึกเอกสาร | 203 | - | - | 400 - 500 | ไม่เป็นไปตามเกณฑ์ | พบหลอดไฟชำรุด 1 ดวง ควรเปลี่ยนหลอดไฟที่ชำรุด และเปลี่ยนมาใช้หลอดไฟประเภท LED ที่มีความสว่างมากขึ้น |

3. บริเวณที่มีหลอดไฟชำรุด ตำแหน่งการทำงานของ คุณเปรม และ คุณณภาพร ควรเปลี่ยนหลอดไฟที่ชำรุดให้กลับมาใช้งานได้ตามปกติ เพื่อเพิ่มแสงสว่างให้กับผู้ปฏิบัติงาน และเพื่อความปลอดภัยจากอัคคีภัยที่อาจเกิดจากอุปกรณ์ไฟฟ้า
