## 5.2.1 (4.1) แนวทางการปรับปรุงความเข้มแสงสว่างภายในหอสมุดรัฐสภา และรายงานผลการตรวจวัดความเข้มแสงสว่างภายหลังติดตั้งอุปกรณ์เพิ่มแสงสว่างเพิ่มเติม (โคมไฟตั้งโต๊ะ)

# การปรับปรุงแสงสว่างภายในหอสมุดรัฐสภา อาคารรัฐสภา ชั้น 9 และ 10

## รายงานผลการตรวจวัดความเข้มแสงสว่างภายหลังติดตั้งอุปกรณ์เพิ่มแสงสว่างเพิ่มเติม (โคมไฟตั้งโต๊ะ)

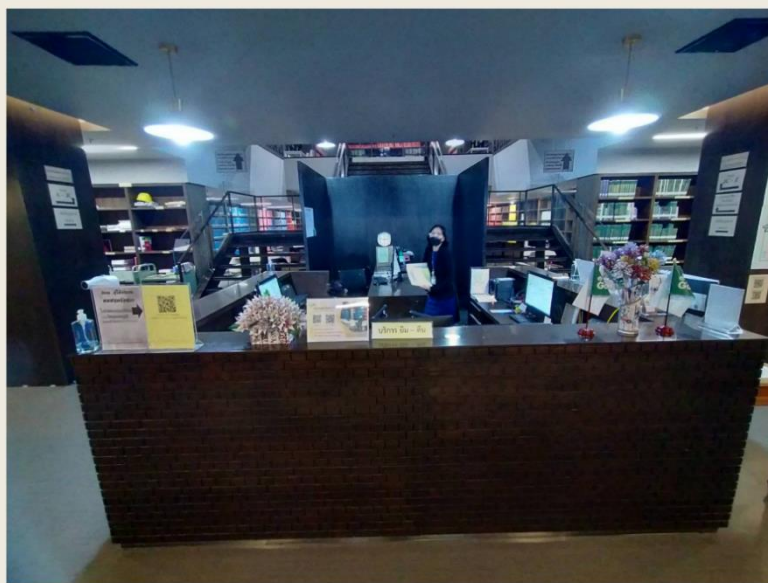
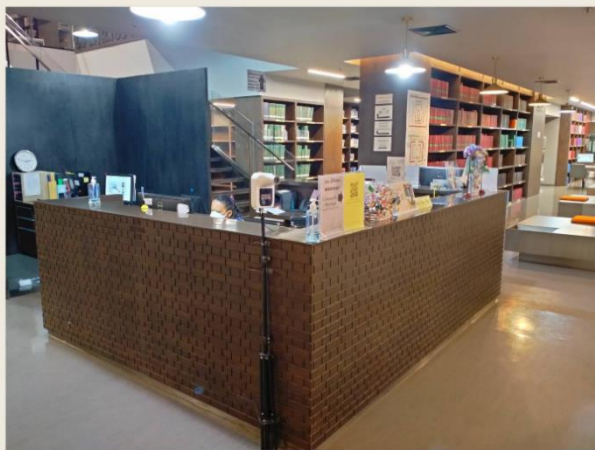
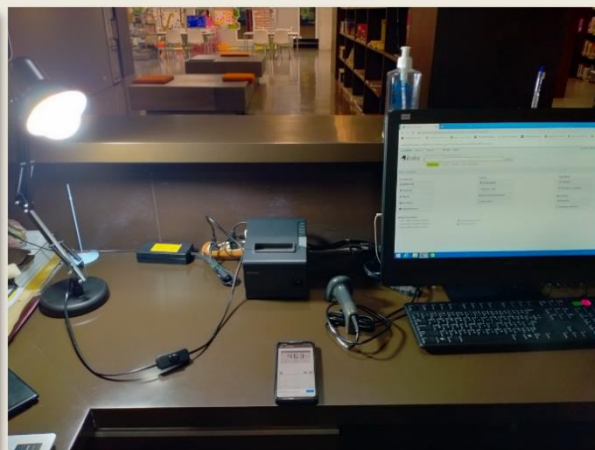
เคาน์เตอร์บริการ ชั้น 9

หอสมุดรัฐสภา ได้ทำการแก้ไขปัญหาเรื่องแสงสว่างเบื้องต้น  
โดยการติดตั้งโคมไฟส่องสว่างในจุดที่แสงสว่างไม่เพียงพอ

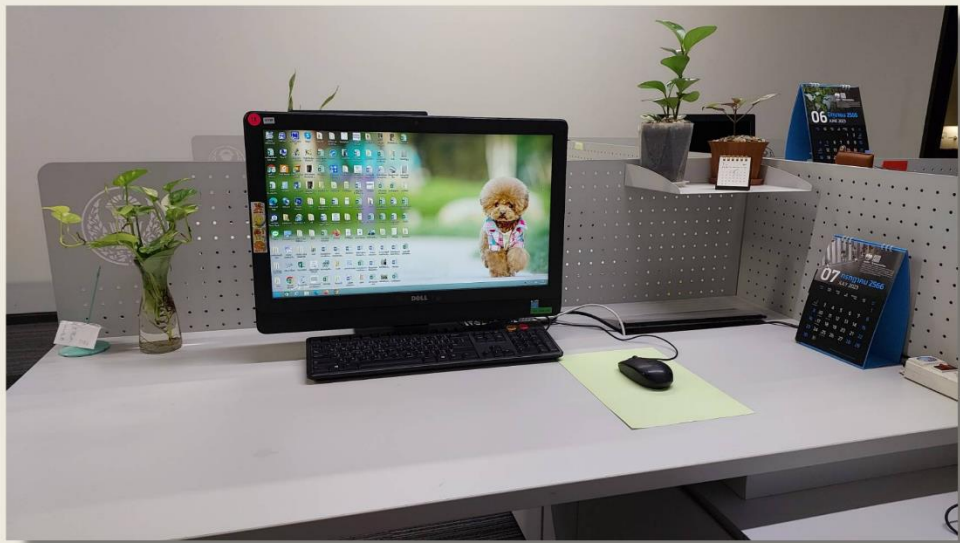
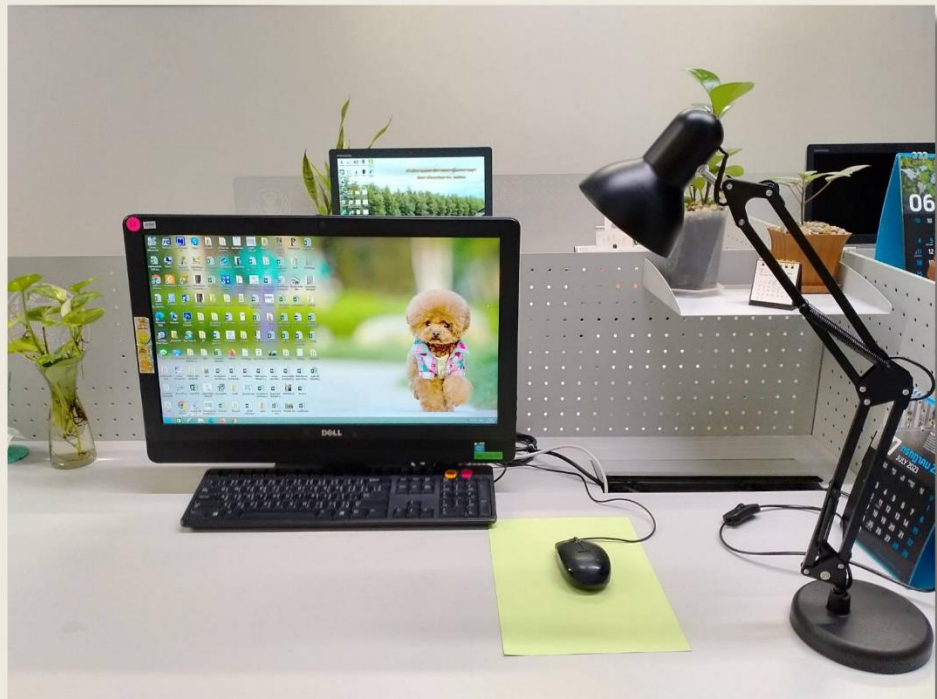
โต๊ะทำงาน ชั้น 10

หอสมุดรัฐสภา ได้ทำการแก้ไขปัญหาเรื่องแสงสว่างเบื้องต้น  
โดยการติดตั้งโคมไฟส่องสว่างในจุดที่แสงสว่างไม่เพียงพอ

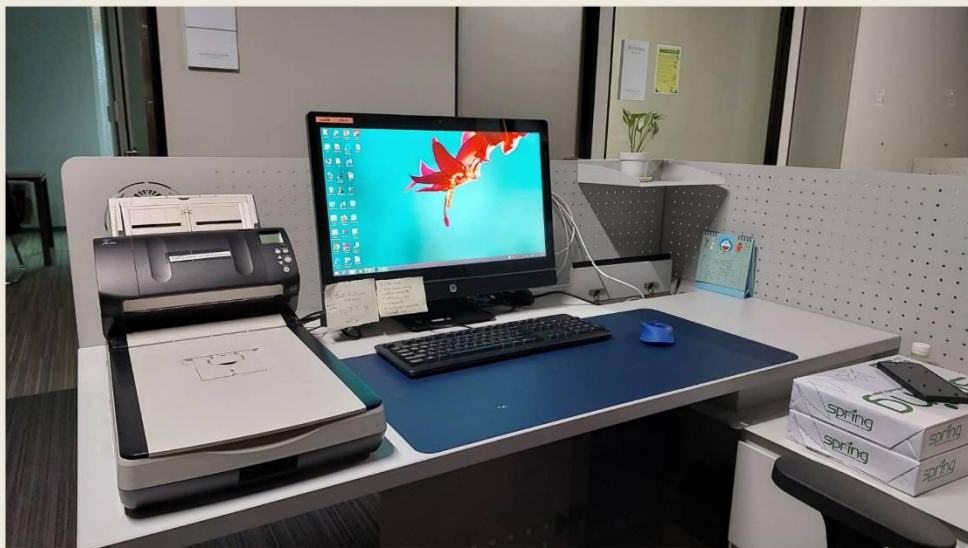
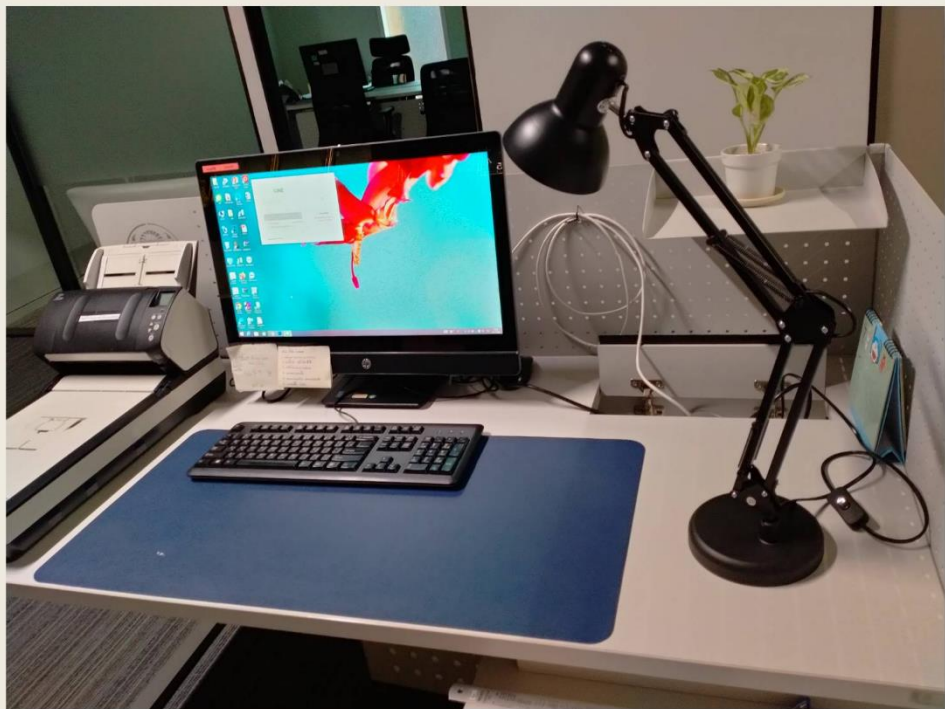
โต๊ะทำงาน ชั้น 10

หอสมุดรัฐสภา ได้ทำการแก้ไขปัญหาเรื่องแสงสว่างเบื้องต้น  
โดยการติดตั้งคอมไฟส่องสว่างในจุดที่แสงสว่างไม่เพียงพอ

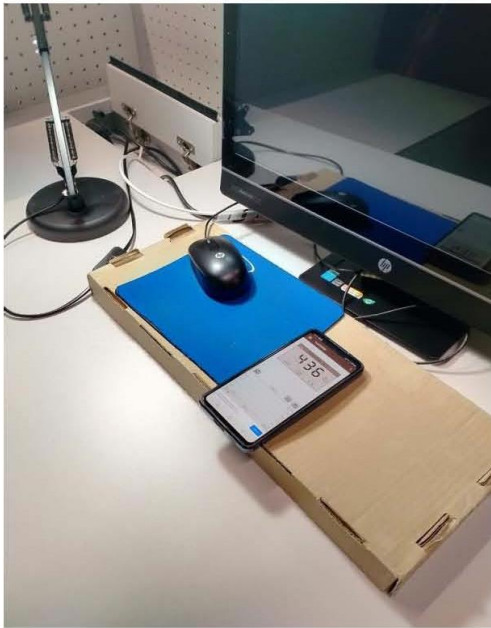
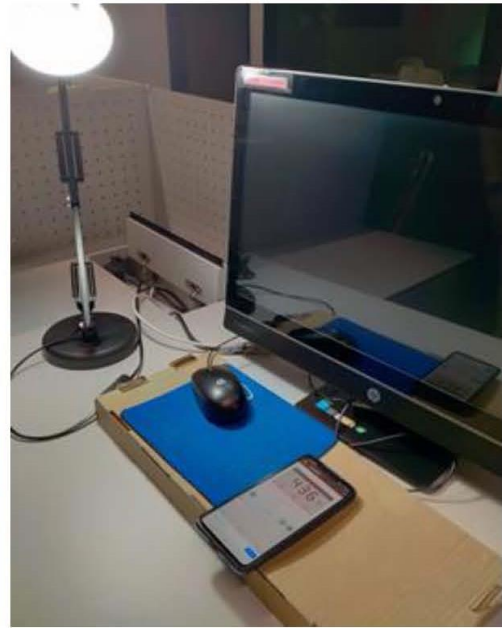
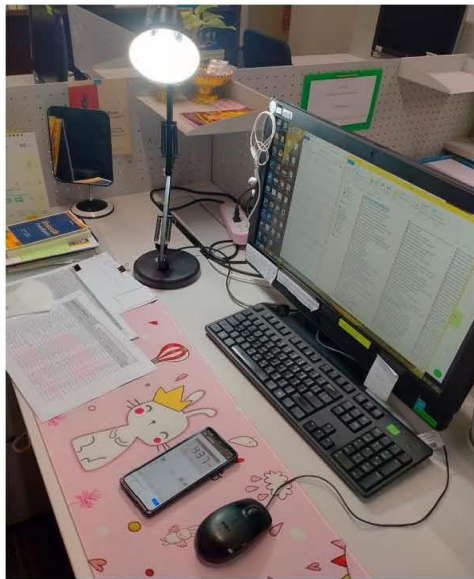
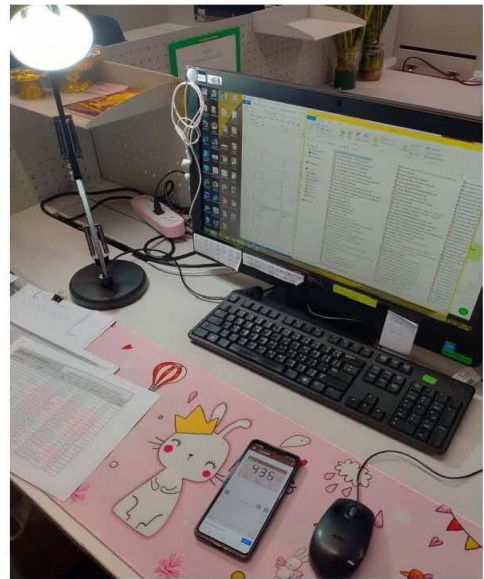
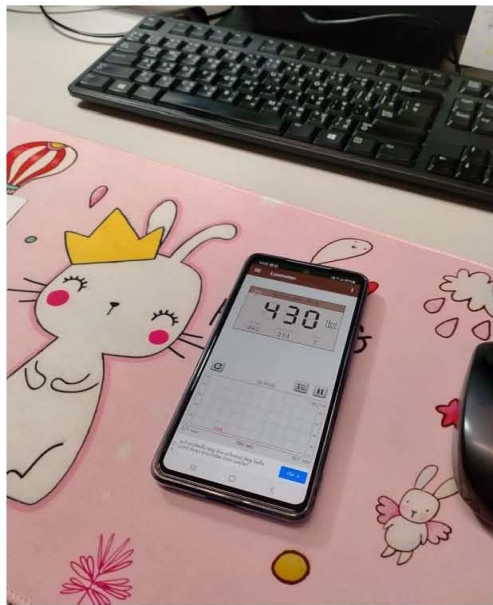
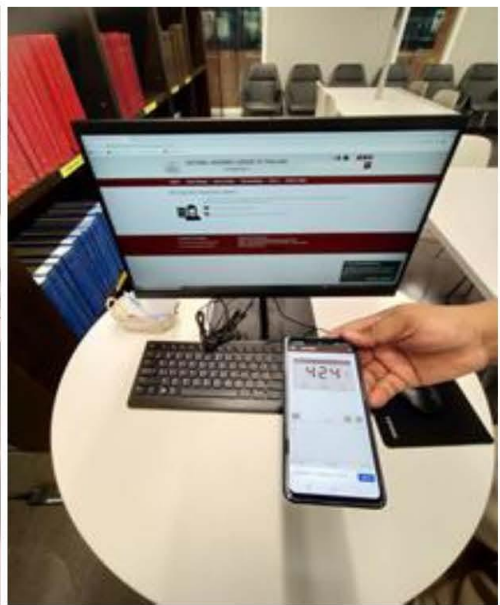
ตามที่ได้รับอนุมัติให้มีการจัดหาอุปกรณ์เพิ่มแสงสว่างมาติดตั้งเพิ่มเติม และให้ดำเนินการประสานงานขอให้สถาบันส่งเสริมความปลอดภัย อาชีวอนามัยและสภาพแวดล้อมในการทำงาน (องค์การมหาชน) สสพท. เข้าดำเนินการตรวจวัดความเข้มของแสงสว่างอีกครั้งหนึ่ง นั้น โดยได้มีหนังสือถึง สสพท. เมื่อวันที่ ๓๐ มิถุนายน พ.ศ. ๒๕๖๖ แต่ด้วยภารกิจของ สสพท. มีมากจึงทำให้ไม่สามารถเข้าตรวจวัดความเข้มแสงสว่างของหอสมุดรัฐสภาได้ทันก่อนวันเข้าตรวจประเมินของหน่วยตรวจประเมิน (ศูนย์วิจัยตรวจประเมินและให้การรับรองมาตรฐานการจัดการสิ่งแวดล้อมและทรัพยากรศาสตร์ มหาวิทยาลัยมหิดล) ดังนั้น หอสมุดรัฐสภาจึงได้ใช้แอปพลิเคชันในการตรวจวัดค่าความเข้มแสงสว่างด้วยโทรศัพท์เคลื่อนที่ (มือถือ) ในจุดที่ได้มีการติดตั้งอุปกรณ์เพิ่มแสงสว่าง (โคมไฟตั้งโต๊ะ) ซึ่งได้ผลความเข้มแสงสว่างเกินมาตรฐาน จากการตรวจวัดจุดที่ไม่ผ่านเกณฑ์มาตรฐานบางจุดบริเวณ ชั้น ๑๐ ปรากฏดังภาพข้างล่างนี้
